1. Einbau des Rettungssystems

2. Anlass

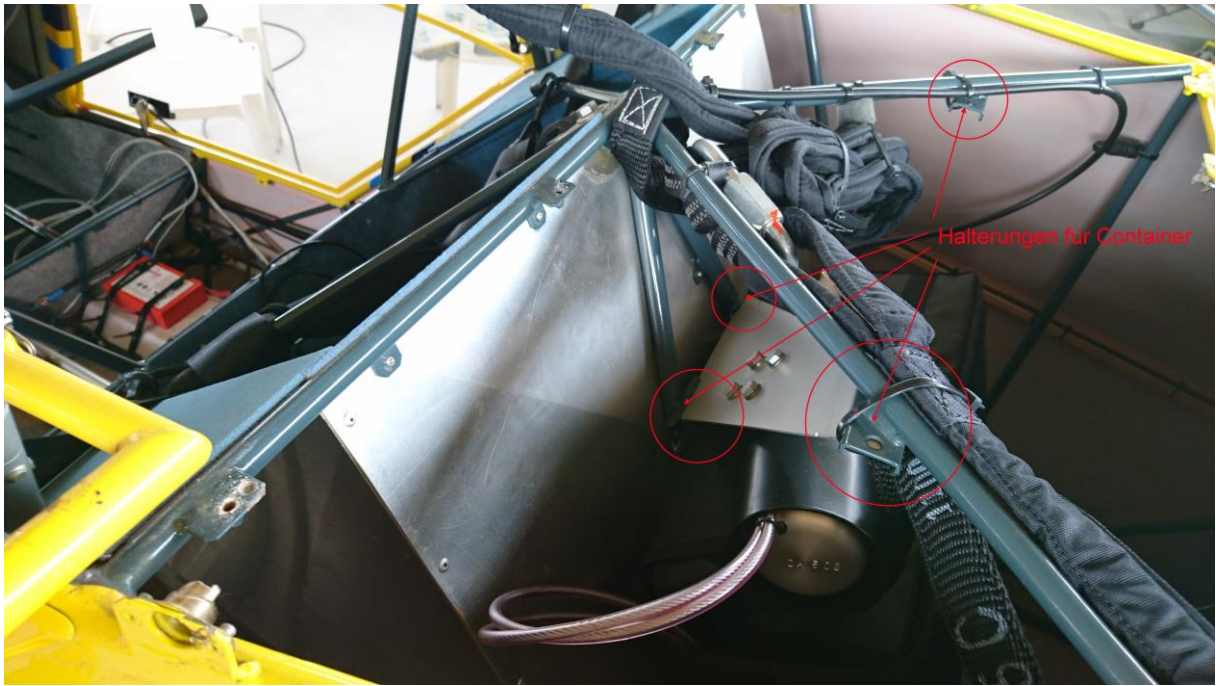
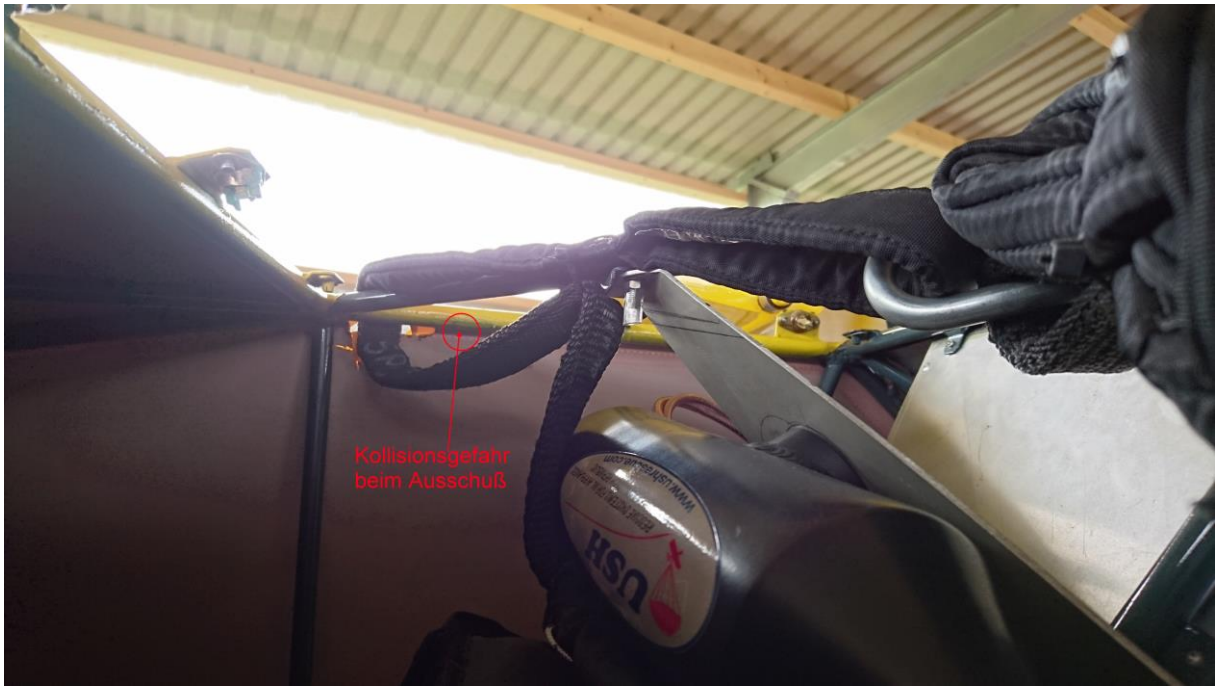
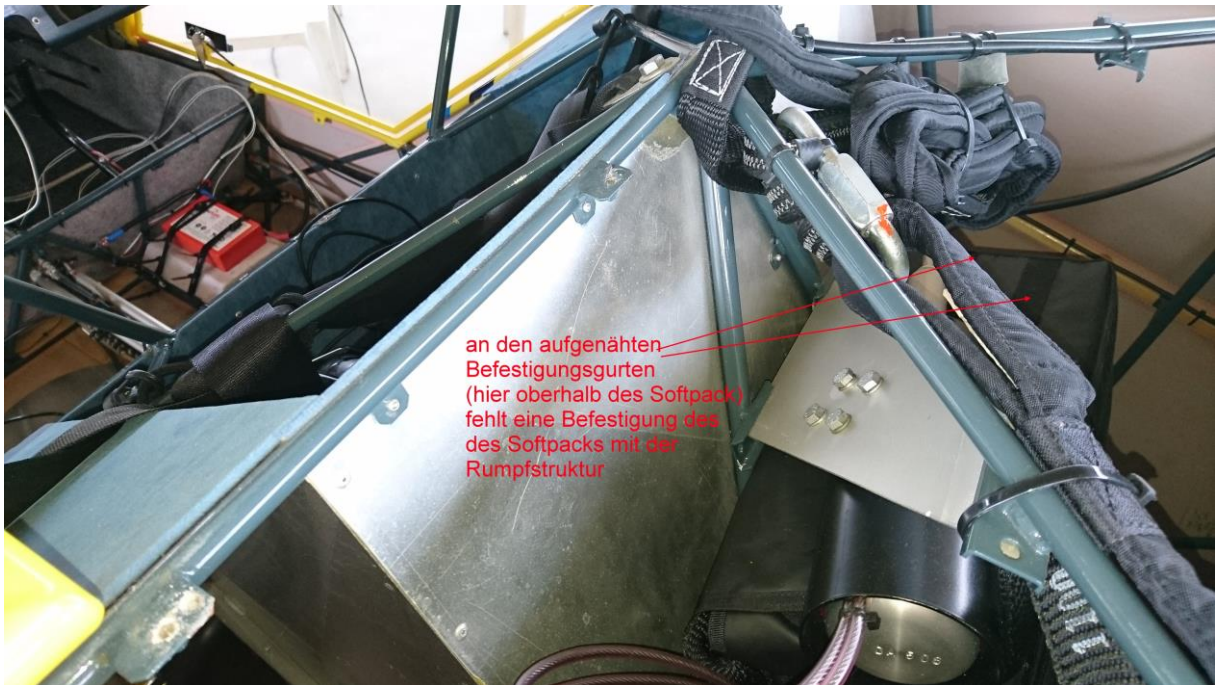
Bei der vorgefundenen Installation ist die Rakete oberhalb des Softpacks installiert und es besteht die Gefahr der Kollision mit dem Rumpffachwerk. Zudem ist der Softpack nicht ausreichend mit der Rumpfstruktur verbunden, sodass im Falle einer Auslösung nicht sichergestellt erscheint, dass der Fallschirm das Softpack verlässt, ohne das gesamte Softpack hinterherzuziehen.

Anschließende Fotos zeigen einmal die falsche und die korrekte Installation des USH520 Softpacks.

an den aufgenähten Befestigungsgurten (hier oberhalb des Softpack) fehlt eine Befestigung des Softpacks mit der Rumpfstruktur

Vor dem nächsten Start ist sicherzustellen, dass die verwendete Variante des Rettungssystems mit den original im Rumpf eingeschweißten Halterungen übereinstimmt. Ist dies nicht der Fall, muss das Rettungssystem beim Hersteller des jeweiligen Systems auf die entsprechende Variante umgebaut werden, insofern dies statthaft und möglich ist. Anderenfalls ist das Rettungssystem durch eine Variante zu ersetzen, für die die Halterungen im LFZ vorgesehen sind.

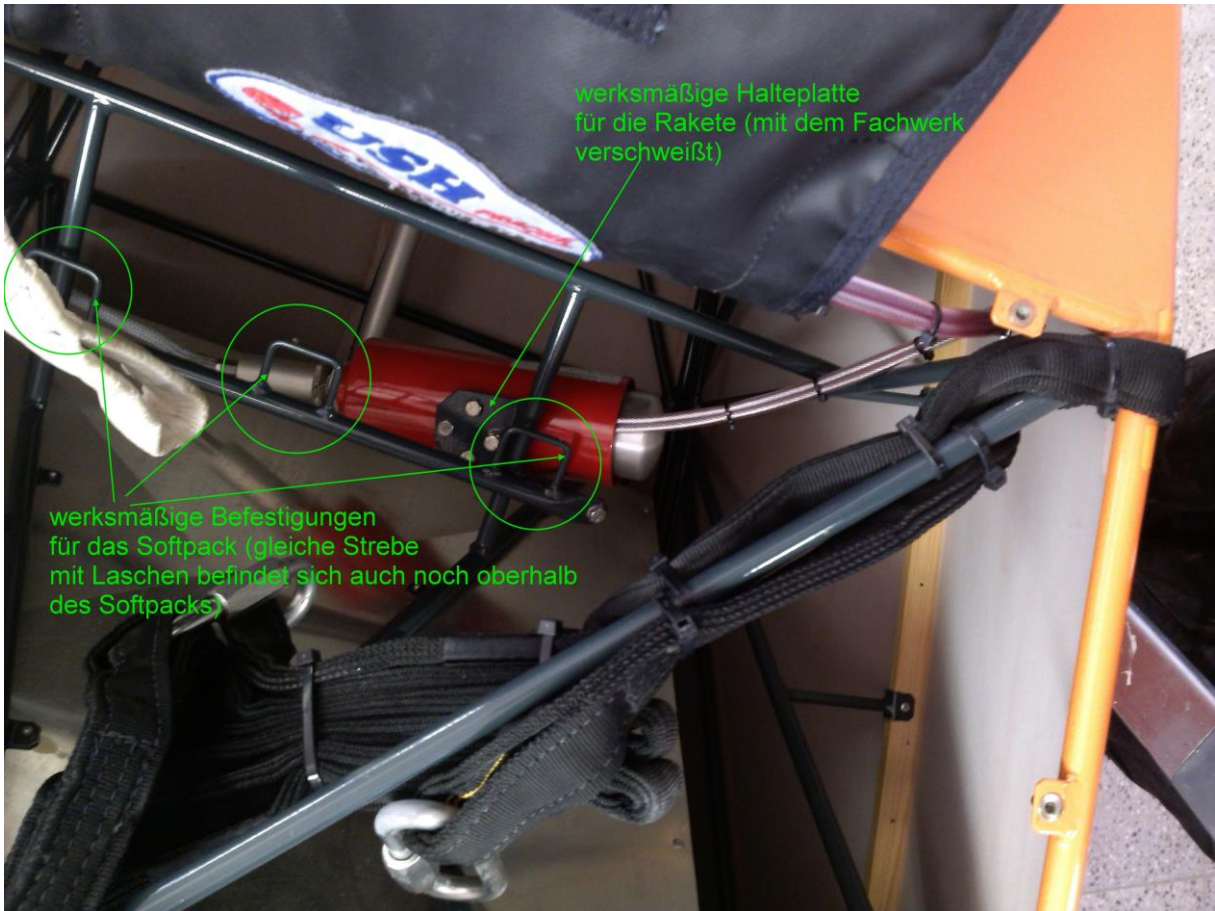
werksmäßige Halteplatte für die Rakete (mit dem Fachwerk verschweißt)

werksmäßige Befestigungen für das Softpack (gleiche Strebe mit Laschen befindet sich auch noch oberhalb des Softpacks)
